## 1. Incident CAP10

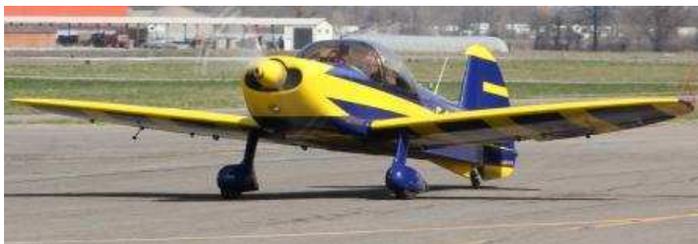
Lors de l'exécution d'un renversement, l'avion refuse de tourner en lacet et effectue une « cloche », l'élève surpris contrôle mal aux commandes que l'instructeur bloque pour éviter un débattement brutal en sortie. AU sol il est constaté une rupture du longeron de la gouverne de profondeur.

L'exécution de toute figure pouvant entraîner des dépassements involontaires de facteurs de charge telle la vrille plate, la cloche ou la voltige par forte turbulence reste interdite au club.
